محل حادثه: خط لوله گاز در منطقه گچساران، اردیبهشت ماه ۱۳۹۵

نوع حادثه: انفجار خط لوله گاز احیاء

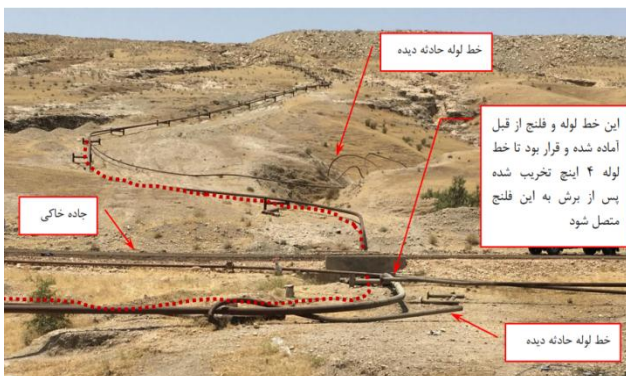
انفجار خط لوله گاز احیاء به دلیل فشار گاز برگشتی از چاه

نقص در تجهیزات و Passing ولو ایمنی Otis

نمایی از محل انجام کار و خط لوله ۴ اینچ تخریب
