فرم درس آموزی از حوادث

Accident Lesson Learned Form

نوع فعالیت و تاریخ حادثه: عملیات جداسازی یک دستگاه حفاری، فروردین ماه ۱۳۹۶

نوع حادثه: سقوط و برخورد شیء با شخص (Struck by)

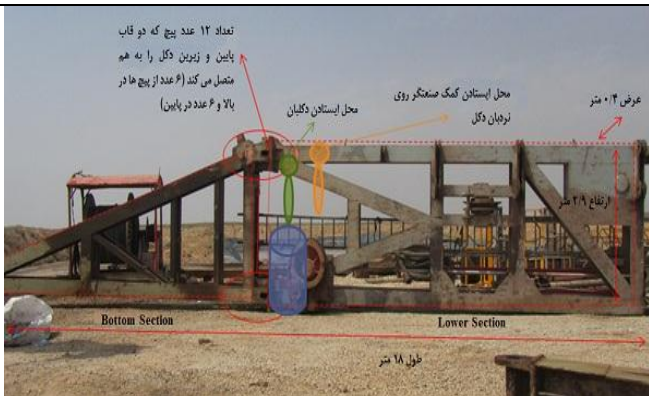
شماتیک اجزای حادثه

در صبح روز شنبه مورخ ۹۶/۰۱/۱۲ در ادامه عملیات جداسازی سازه دکل، قاب های پایین و زیرین دکل (Bottom & Lower Section) بصورت یک تکه تحت نظر سرگروه جابجایی از محل اتصال به سکوی حفاری، جدا شده و بدون اینکه توسط جین پل مهار و یا خوابانیده شود بصورت ایستاده و نا ایمن در محوطه دستگاه حفاری، روی زمین قرار داده می شود. به دستور رئیس دستگاه حفاری دکلبان و کمک صنعتگر جهت دوتکه کردن قاب های مذکور اقدام به باز نمودن پیچ های مربوطه می نمایند بدین ترتیب که دکلبان روی یک عدد بشکه قرار گرفته و کمک صنعتگر روی نردبان متصل به قاب ها مستقر می شود. تا اینکه حوالی ساعت ۱۱:۱۵ در حالیکه تعداد ۹ عدد پیچ و مهره باز شده بود ناگهان قاب مذکور واژگون می شود. کمک صنعتگر موفق می شود خود را به بیرون قاب پرتاب کند ولی متأسفانه دکلبان زیر قاب گیر کرده و در اثر سقوط و برخورد قاب به جمجمه ایشان فوت می کند.

سقوط و برخورد قاب های پایین و زیرین دکل با متوفی و آسیب شدید در ناحیه جمجمه سر وی

- جدا بودن قاب Bottom Section از دکل
- مهار نبودن قاب های پایین و زیرین دکل هنگام باز کردن پیچهای اتصال، توسط جراثقال
- ناهموار بودن سطح زمین

- انجام مطالعات ارزیابی ریسک جامع برای تمامی فعالیتهای اجرایی و عملیاتی و تهیه دستورالعمل و روش اجرایی جامع برای فعالیت مربوطه
- نظارت عالی و اثربخش بر صدور پرمیت صادر شده جهت عملیات پرخطر و حصول اطمینان از پیاده سازی و اجرای مناسب دستورالعمل های اجرایی سیستم پروانه کار (PTW) بر اساس راهنمای استقرار و توسعه سیستم پروانه کار ابلاغی مدیر عامل محترم شرکت ملی نفت ایران
- نظارت کامل ناظران HSE بر تمامی فعالیتهای جاری در کارگاه و برخورد جدی با موارد نا ایمن
- آگاهی و تعهد به رعایت تمامی مقررات و الزامات HSE در محیط کار توسط تمامی نیروها اعم از شرکتی و پیمانکار و توجه جدی به توصیه های ناظران HSE
- در دسترس قرار گرفتن کلیه دستورالعمل ها و روش های اجرایی برای کلیه کارکنان
- برگزاری دوره های تخصصی، مدون و اثربخش آموزشی اثر بخش در خصوص ایمنی تمامی فعالیتهای اجرایی و عملیاتی
- باز آموزی دوره های آموزشی ایمنی در بازه های زمانی سه ساله برای کلیه پرسنل
